**COMISIÓN DE
INVESTIGACIÓN
DE ACCIDENTES
E INCIDENTES DE
AVIACIÓN CIVIL**

Boletín Informativo

3/2011

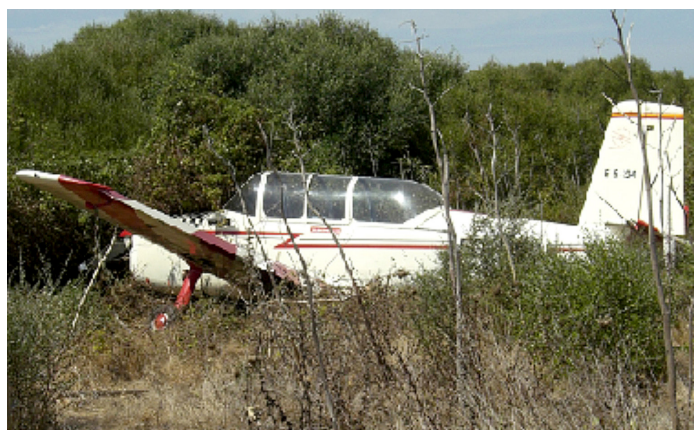
Los daños en la aeronave consistieron en la rotura de la pata derecha, daños en el plano derecho y punta de hélice doblada.

Figura 1. Estado final de los restos

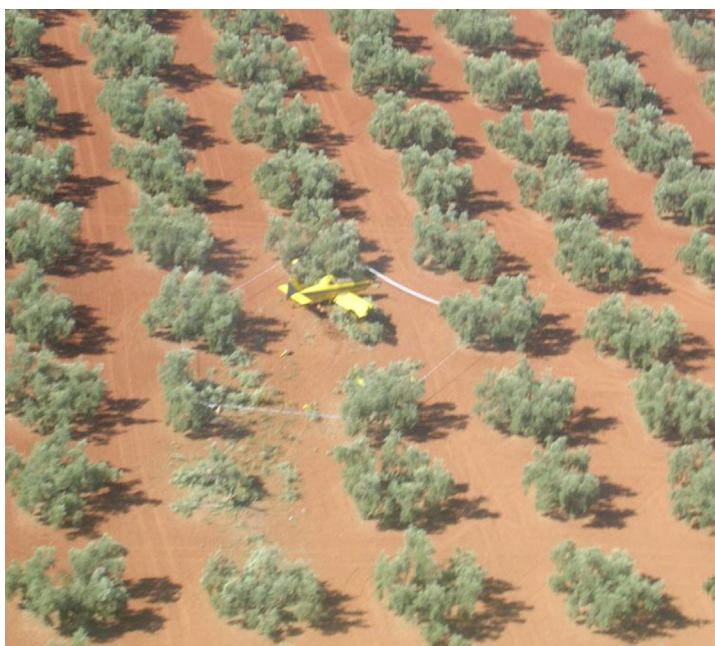
Levantó el morro del avión para intentar evitarlo pero la hélice impactó con el poste. La aeronave continuó el vuelo y a continuación colisionó con los cables de otra línea eléctrica. La hélice cortó los cables y prosiguió en vuelo. El piloto realizó una toma de emergencia sobre un campo de olivos a consecuencia de la cual la aeronave sufrió daños considerables (figura 1).

Figura 1. Posición final de la aeronave

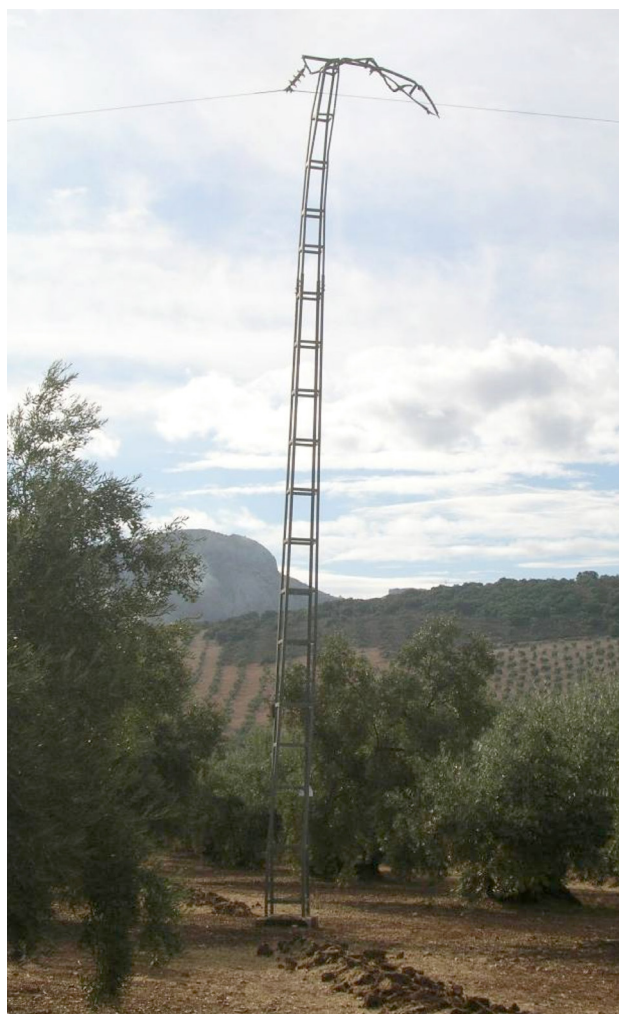
Figura 3. Poste del tendido eléctrico dañado

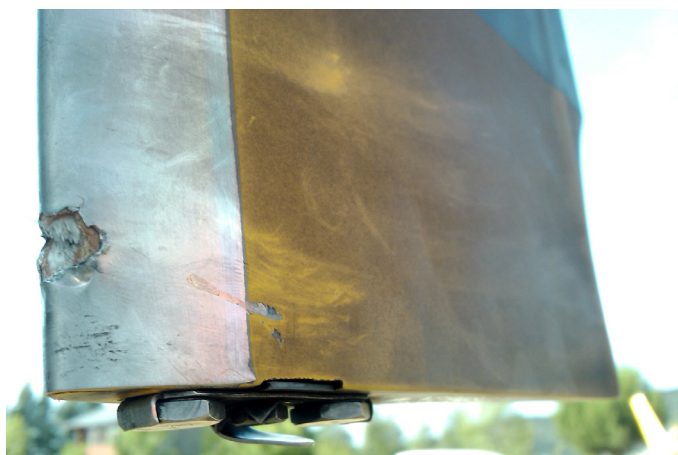
Figura 1. Daños en una de las palas

Tras tomar tierra, realizó la revisión posterior al vuelo, comprobando que las palas del rotor de cola presentaban daños, los testigos de punta de pala estaban doblados y el helibalde presentaba desgarros y síntomas de haber sido arrastrado.

El hecho de que los daños en las palas no se localizaran en la puntas indicaría que probablemente no golpeó contra el terreno, sino contra otro objeto que tal vez pudo ser la cadena del helibalde.
